## **Pendampingan Teknis Perencanaan Perkuatan Struktur *Power House* PLTU Tarahan dengan *Bracing* dan Analisis *Levelling Time History***

This community service activity aims to analyze the effectiveness of building structure reinforcement against earthquake loads through *bracing* installation. The earthquake load used in the *time history* analysis is the Kobe earthquake. This activity evaluates the structure's performance by considering the initial earthquake acceleration (Aog) nonlinearly using the *Leveling Time History* method. The analysis is carried out by increasing AOG until the structural elements can no longer withstand the shear force and load, experience severe damage, or reach the *Collapse Prevention* (CP) condition. The analysis results show that the structure failed before *bracing* was installed in existing conditions. This can be seen by comparing base shear values, vibration periods, mass participation, inter-story deviations, and column-beam moment capacity ratios before and after *bracing* installation. Based on the structural performance criteria according to FEMA 356, this building is still considered safe against the Kobe earthquake with the *Immediate

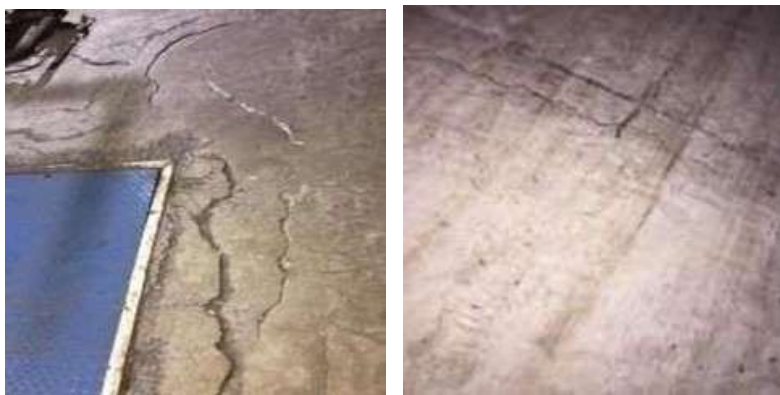
Gambar 2.  
Keretakan pada Pelat Lantai 2 dan 3 Bangunan

Hasil observasi dan identifikasi masalah di lapangan dapat dilihat pada Gambar 2. Dari Gambar 2 terlihat bahwa struktur mengalami keretakan/kerusakan akibat getaran gempa yang terjadi pada wilayah ini karena kerusakan yang terjadi sering berulang padahal telah di perbaiki

Hasil pengamatan menunjukkan adanya beberapa permasalahan struktural yang perlu diperhatikan. Deformasi lateral akibat getaran mesin yang terus menerus terdeteksi pada beberapa bagian struktur, terutama pada lantai atas, yang menunjukkan indikasi tegangan berlebih di beberapa elemen baja dan sambungan. Selain itu, hasil analisis awal mengindikasikan bahwa frekuensi natural struktur berpotensi resonan dengan spektrum gempa wilayah Lampung, sehingga meningkatkan risiko kerusakan akibat aktivitas seismik. Untuk memastikan kondisi struktur secara kuantitatif, dilakukan berbagai pengukuran, seperti pengukuran displacement menggunakan alat ukur digital, uji hammer test untuk menilai kekuatan material beton, serta perekaman data getaran struktur untuk dianalisis lebih lanjut menggunakan metode *Levelling Time History Analysis*.

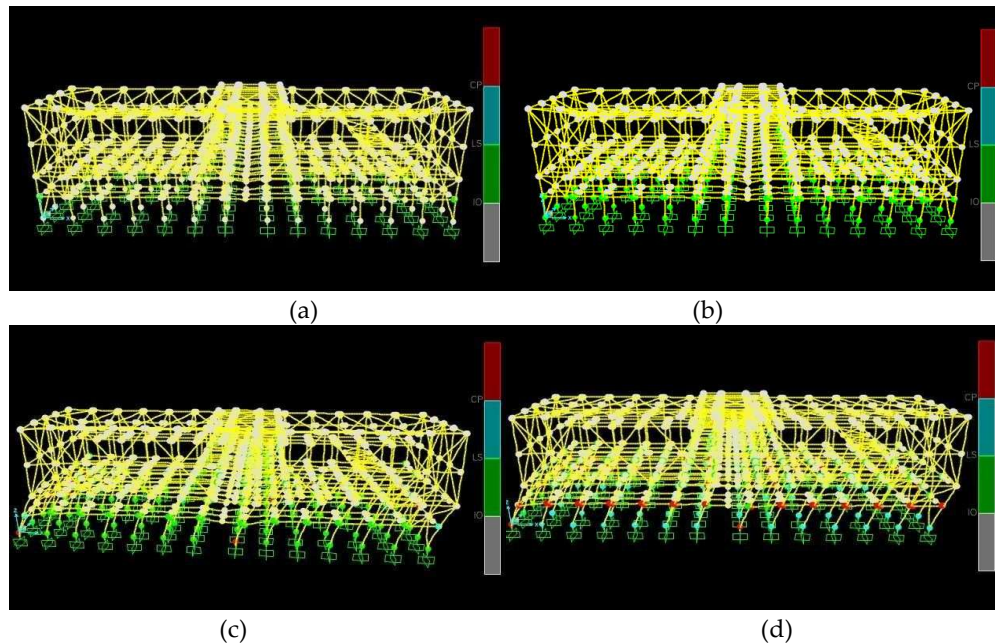
Gambar 4.

Arah Y: (a) Peningkatan 2 kali Aog Gempa Kobe Arah Y (b) Peningkatan 4 kali Aog Gempa Kobe Arah Y (c) Peningkatan 8 kali Aog Gempa Kobe Arah Y (d) Peningkatan 10 kali Aog Gempa Kobe Arah Y

Berdasarkan *output* SAP yang diperoleh (Gambar 3 dan 4) untuk gempa Kobe pada arah Y, terdapat salah satu elemen struktur yang telah berada di atas CP ketika struktur menerima beban gempa dengan percepatan awal gempa sebesar 10 kali, yaitu 2,738 g. Hasil pengecekan sendi plastis pada gempa Kobe arah X dan Y (Gambar 3 dan 4) menunjukkan bahwa pembentukan sendi plastis dimulai pada tahap Aog ke-2 $\times$ , yang ditandai dengan warna hijau. Selanjutnya, terjadi keruntuhan pertama kali pada Aog ke-8 $\times$  untuk gempa arah Y, yang ditandai dengan warna merah. Pengujian dilanjutkan hingga Aog ke-12 $\times$  untuk mengevaluasi jumlah balok atau kolom yang mengalami keruntuhan atau telah berada di atas CP.

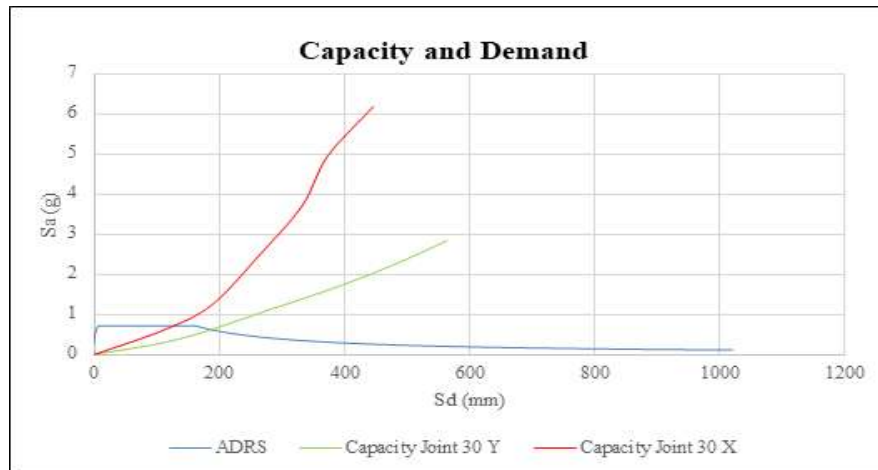
Gambar 7.

Berdasarkan grafik pada Gambar 7 dan 8, analisis terhadap *joint 30* dan *joint 45* menunjukkan kinerja struktur yang terjadi pada bangunan. Pada *joint 30*, *performance point* yang diperoleh saat terjadi Gempa Kobe menunjukkan *displacement* sebesar 187,618 mm untuk arah X dan 195,738 mm untuk arah Y. Sementara itu, pada *joint 45*, *displacement* yang diperoleh sebesar 111,421 mm untuk arah X dan 175,1316 mm untuk arah Y. Hasil ini mengonfirmasi bahwa kapasitas struktur (*capacity*) telah bersinggungan dengan garis ADRS (*demand*), yang menandakan bahwa struktur mengalami deformasi signifikan akibat beban gempa.

Kurva Hubungan *Capacity* dan *Demand* Simpangan *Joint 30*.

Pengecekan berbasis kinerja (*performance-based*) ditampilkan melalui grafik hubungan antara *Acceleration-Displacement Response Spectrum (ADRS)* dengan *displacement*. Grafik ini menunjukkan interaksi antara *demand* dan *capacity*, di mana *demand* direpresentasikan oleh respons spektrum dalam bentuk percepatan spektral ( $S_a$ ) dan perpindahan spektral ( $S_d$ ), sedangkan *capacity* didefinisikan berdasarkan peningkatan  $A_{og}$  terhadap *displacement*. Titik perpotongan antara kurva *capacity* dan *demand* menunjukkan *performance point* atau titik kinerja struktur saat gempa rencana terjadi. Titik ini mencerminkan *displacement* maksimum yang dialami struktur sebagai respons terhadap beban gempa yang diterapkan.

Analisis lebih lanjut terhadap grafik hubungan *Capacity-Demand* menunjukkan bahwa struktur mengalami simpangan yang telah melampaui batas kinerja *Collapse Prevention* (CP). Hal ini mengindikasikan bahwa beban yang diterima oleh bangunan telah melebihi kapasitas struktur yang direncanakan. Evaluasi pada *joint 30* dan *joint 45* selama Gempa Kobe arah X dan Y memperlihatkan bahwa struktur telah mencapai batas kekuatan yang ditentukan, sehingga perlu dilakukan tinjauan lebih lanjut untuk memastikan apakah tindakan perkuatan atau perbaikan struktural diperlukan.

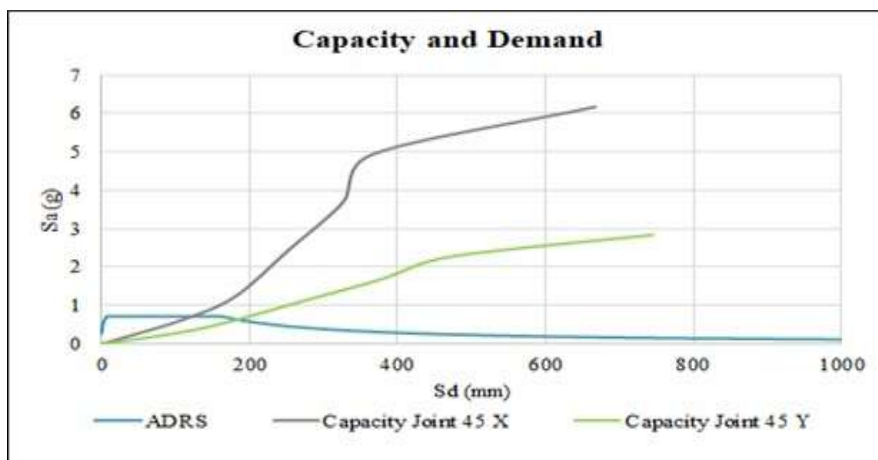
Gambar 8.

Kurva Hubungan *Capacity* dan *Demand* Simpangan *Joint 45*.
