Percontohan Pembuatan Sumur Bor untuk Pemenuhan Krisis Air Bersih Pascabencana Likuifaksi di Desa Kabobona, Sigi

Saharudin¹, Tjitrowati Djaafar², Udin³

^{1,2,3} Politeknik Kesehatan Kemenkes Palu, Indonesia

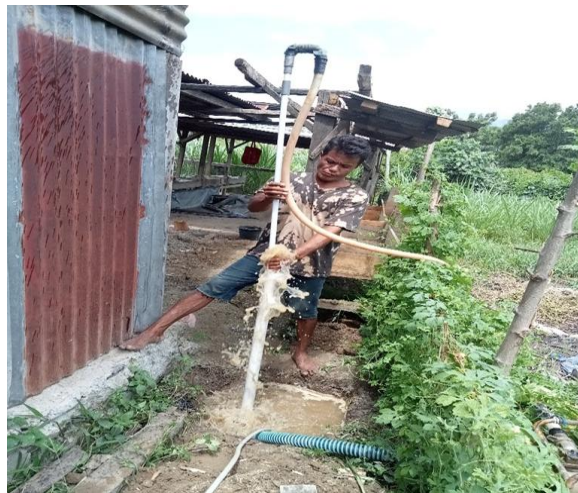
Gambar 1.

Merangkaikan mesin bor ke pipa bor melalui selang air dengan batuan semburan air yang digunakan untuk memasukan pipa bor

Proses pelaksanaan dimulai dari penyiapan saringan pada ujung pipa bor, perangkaian mesin bor, penyambungan pipa berulang kali hingga kedalaman yang dikehendaki, pemasangan mesin pompa air, dan terakhir pemasangan jaringan pipa distribusi untuk kran-kran air.

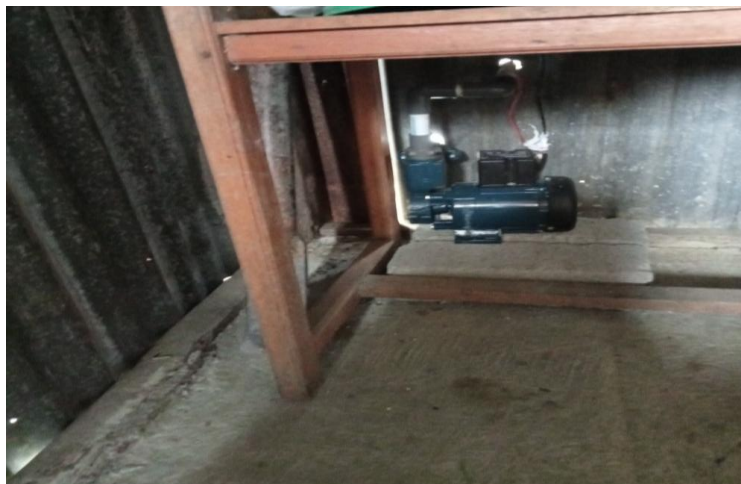
Gambar 2.

Melakukan Pemasangan Mesin Pompa air pada pipa sumur

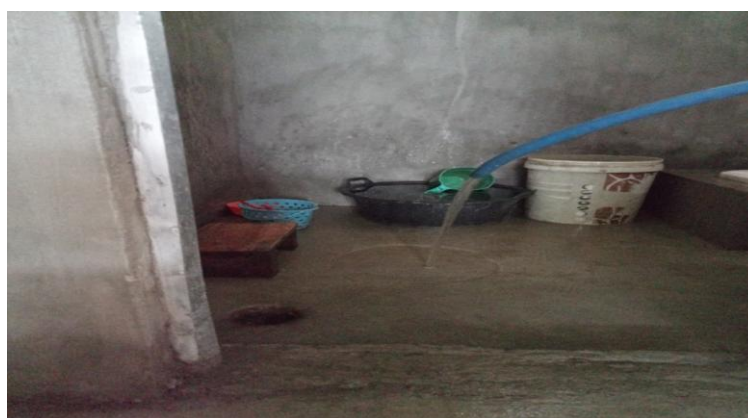
Gambar 3.

Air siap untuk digunakan

1. Kedalaman: Mencapai 12 meter.
2. Kuantitas: Debit air sangat banyak.
3. Kualitas Fisik: Air yang dihasilkan sangat jernih dan tidak berbau.
4. Pemanfaatan: Air sumur sudah bisa dinikmati oleh warga sekitar segera setelah selesai.
